COMUNE DI BELFORTE DEL CHIEN TI

PIANO REGOLATORE GENERALE ADEGUAMENTO AL P.T.C.

Progettista	Arch. Antonio Roberto Migliorisi	Elaborato 09a Scala Data Marzo 2008 Agg.to Pos.
Collaboratrice	Arch. Rosanna Campellone	
Indagini geologiche	Geol. Marino Mentoni	
Indagini botaniche	Agr. Giorgio Spaccesi	
Committente	Comunità Montana dei Monti Azzurri - San Ginesio	
Elaborato	RELAZIONE

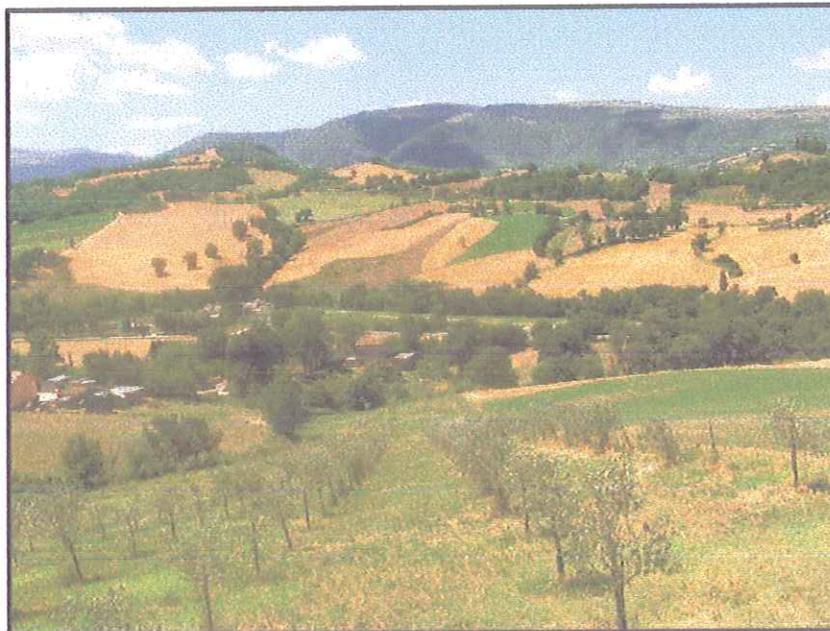
Fig. 1 - Tipico paesaggio collinare del settore meridionale del territorio comunale (loc. Garufo)

Dal punto di vista geomorfologico, l'area esaminata è caratterizzata da un paesaggio tipicamente collinare, modellato prevalentemente su corpi sedimentari terrigeni, costituiti da varie alternanze di litotipi pelitici ed arenacei; subordinatamente sono presenti litotipi marnosi, marnoso-argillosi e gessiferi (Fig. 1).

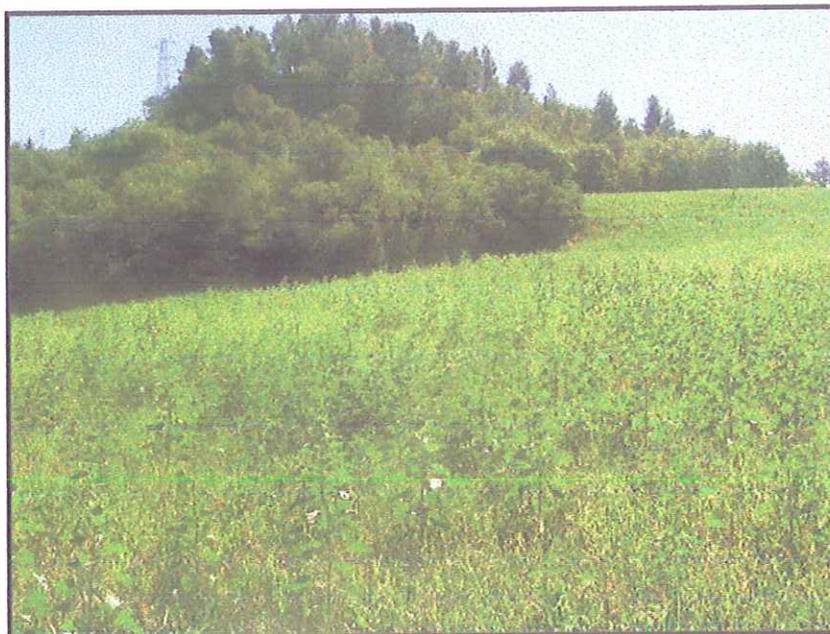
Fig. 2 - Scarpata strutturale di erosione selettiva, boscata (Villa S. Giorgio)

La differenza di caratteristiche meccaniche dei diversi litotipi che costituiscono il substrato geologico dell'area indagata, fa sì che quelli a granulometria maggiore (corpi arenacei ed arenaceo-pelitici), più resistenti all'erosione, emergano sensibilmente dal paesaggio globale; ciò è reso particolarmente evidente in condizioni giaciture a reggipoggio: in tale situazione strutturale, i livelli prettamente arenacei, intercalati nei litotipi pelitici, danno luogo a nette scarpate di erosione selettiva, in genere caratterizzate da elevata acclività, continuità laterale e dalla presenza di una densa copertura boschiva (Fig. 2).

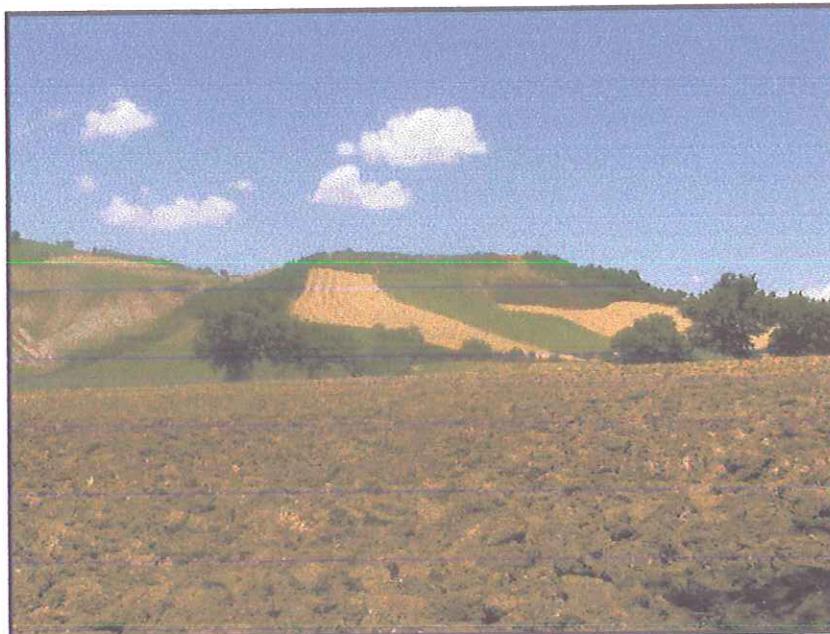
Fig. 3 - Superficie di erosione sommitale (loc. i Colli)

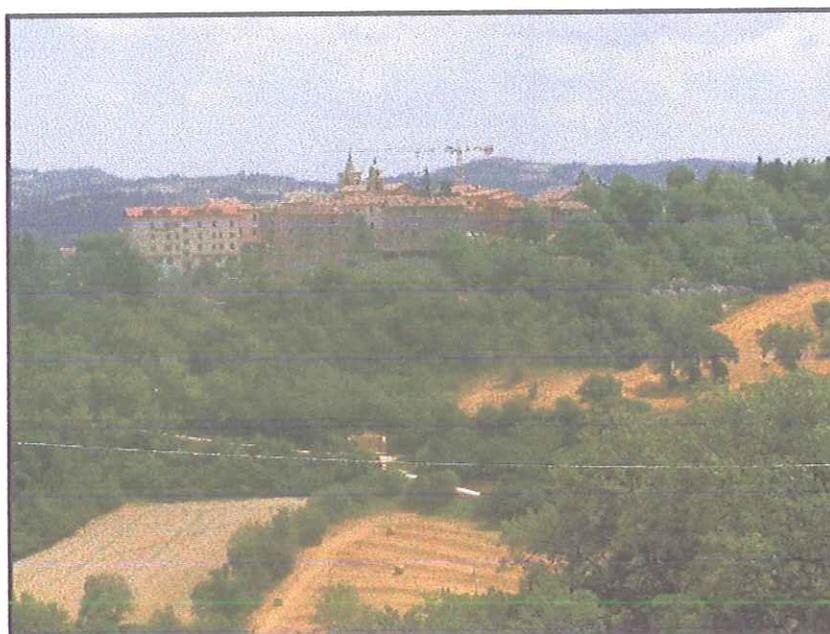
Fig. 4 - Panoramica del centro storico, ripresa da nord

Alla sommità di una dorsale minore, orientata in direzione circa ENE-WSW, con forma stretta ed allungata, è situato il centro storico di *Belforte del Chienti* (Fig. 4) che nel tempo ha avuto una discreta espansione urbanistica, soprattutto alla base del versante meridionale, in sinistra idrografica del *Fiume Chienti* (Fig. 5).

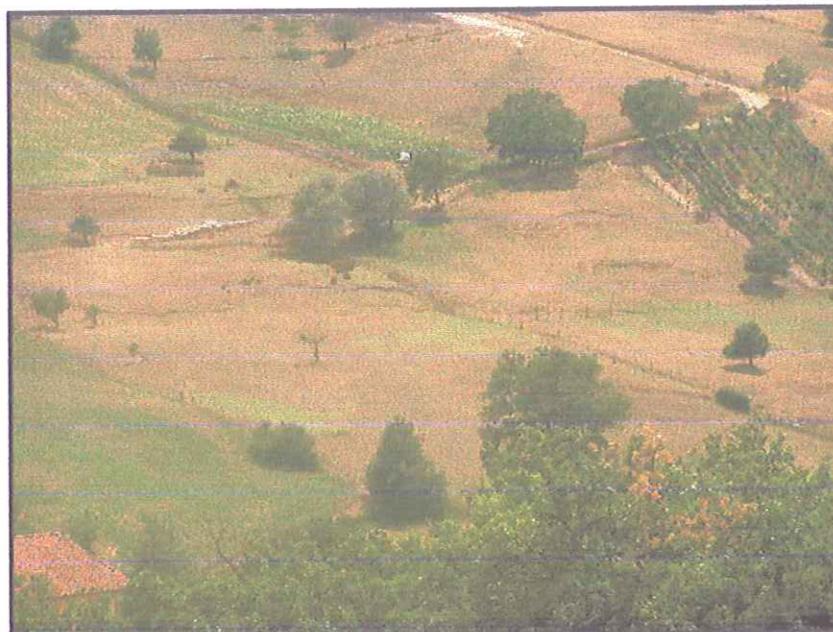
Fig. 6 - Versante interessato da fenomeni franosi di tipo scorrimento
(loc. S. Lucia)

Le frane di tipo **scorrimento roto-traslattivo**, attive, si presentano diffuse sull'intero territorio comunale e, non di rado, sono caratterizzate da ampia estensione areale, con coinvolgimento di uno spessore variabile di materiale (Figg. 6-7).

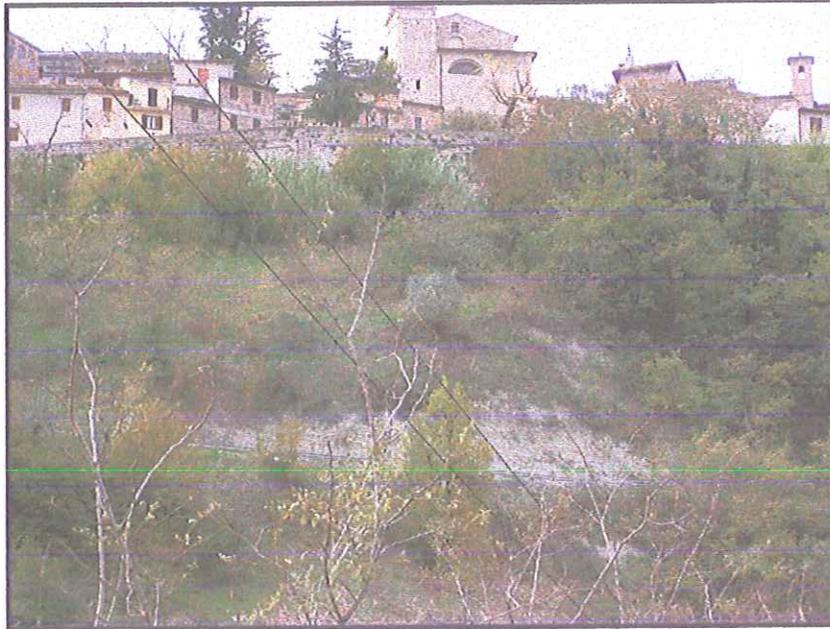
Fig. 7 - Fenomeni di tipo scorrimento che coinvolgono parte del versante orientale del centro storico

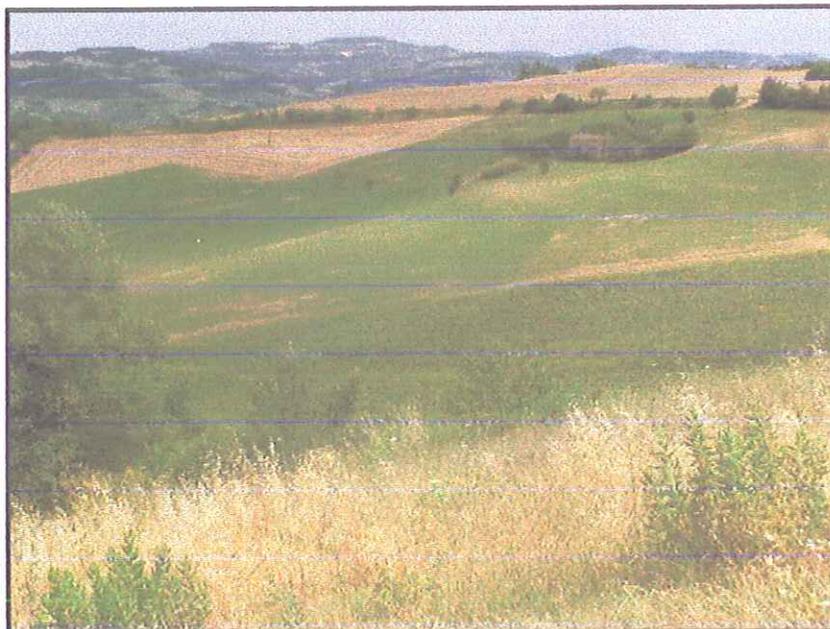
Fig. 8 - Versante interessato da deformazioni plastiche e ruscellamenti diffusi (loc. i Colli, versante nord)

Le frane di tipo **colamento** sono poco diffuse, e si rinvencono solamente in corrispondenza di impluvi circoscritti e particolarmente acclivi, in aree caratterizzate da un substrato prettamente pelitico. Nel territorio comunale in esame, inoltre, sono molto diffuse le superfici dissestate da **deformazioni plastiche** e **soliflussi** (attivi, in lenta evoluzione), consistenti in lenti movimenti del terreno che mobilizzano la coltre superficiale con ondulazioni e gibbosità anche ad ampio raggio, contropendenze e ristagni idrici. Tali fenomeni si rinvencono, in particolar modo, all'interno degli impluvi e lungo i versanti maggiormente acclivi del territorio comunale, caratterizzati da un substrato prevalentemente pelitico (Figg. 8 - 9).

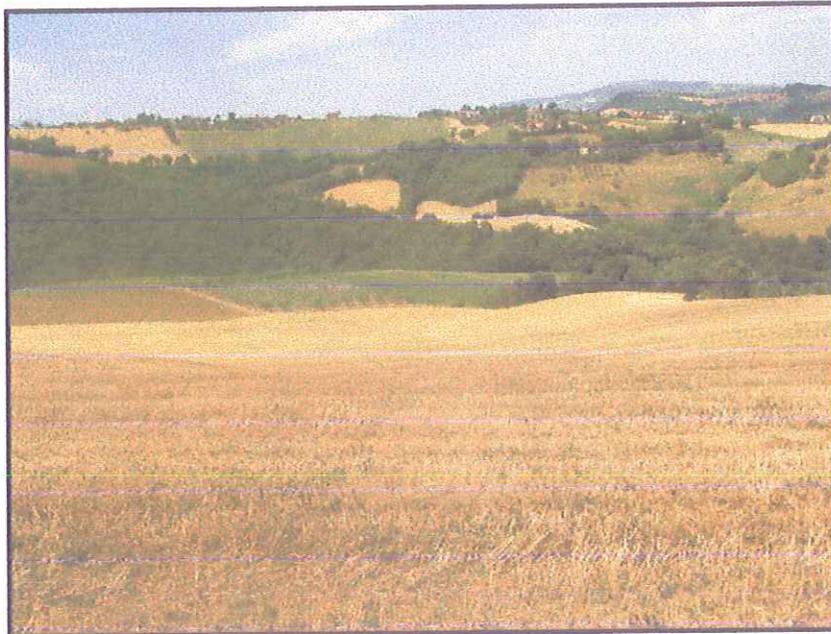
Fig. 9 - Versante nord della foto precedente, visto da monte, con in evidenza le ondulazioni e le contropendenze (loc. i Colli)

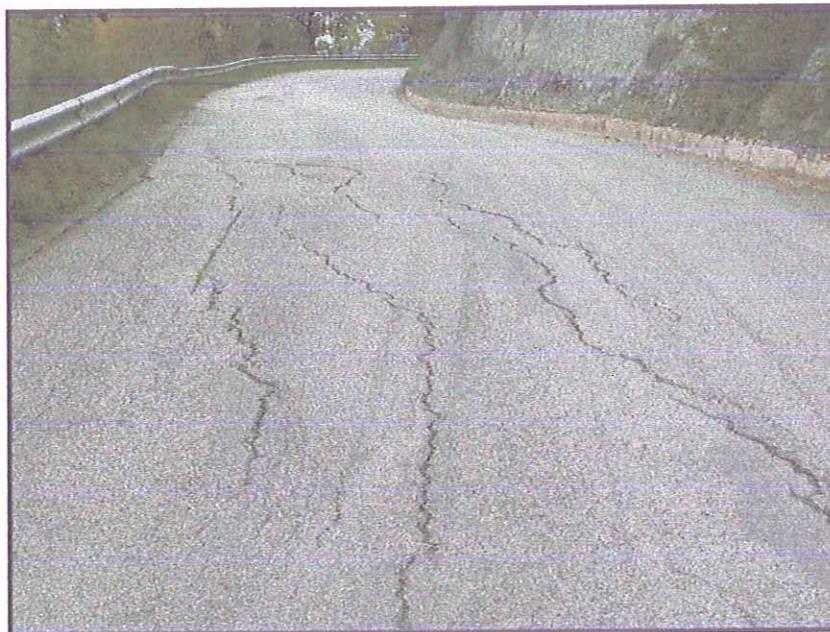
Fig. 10 - Lesioni della sede stradale in corrispondenza del versante est del centro storico

Diversi fenomeni franosi coinvolgono le rete viaria locale, principale e secondaria (Fig.10) ed infrastrutture varie (acquedotti, elettrodotti, edifici, ecc. - Fig. 11).

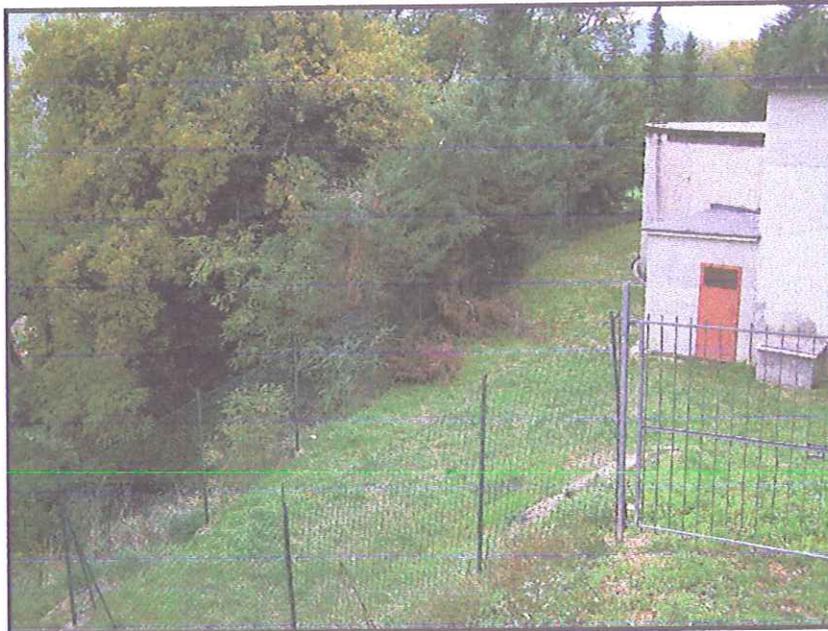
Fig. 11 - Manufatto dell'acquedotto, in prossimità di una scarpata in dissesto, con evidente tendenza retrogressiva

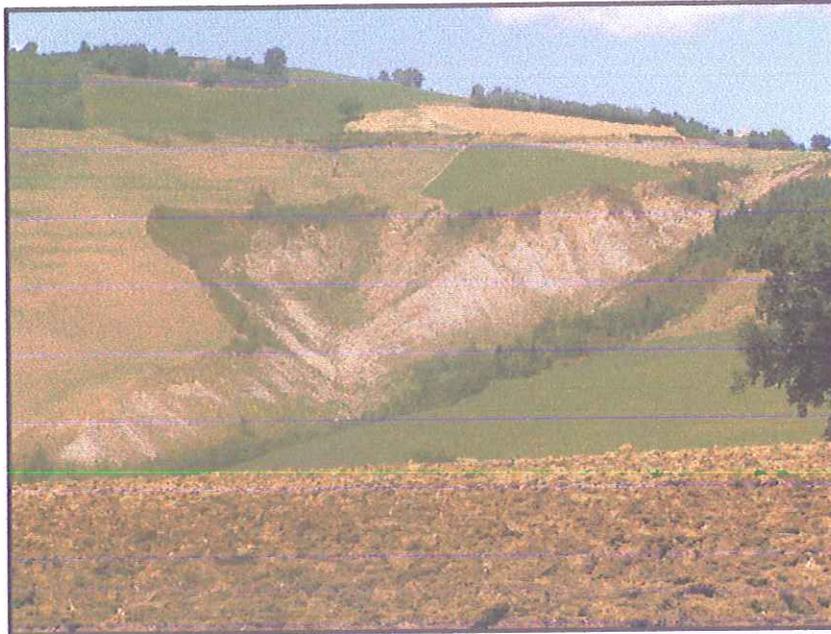
Fig. 12 - Area calanchiva impostata nelle "Argille a colombacci"
(versante meridionale di loc. i Colli)

L'intero territorio comunale rientra nella tipica fascia collinare marchigiana, le cui unità morfologiche fondamentali sono costituite dagli ampi fondovali a morfologia subpianeggiante dei corsi d'acqua principali (*Fiume Chienti*, *Fiume Fiastrone*), da dorsali, rilievi e vallecole minori, variamente orientate ed incise da un reticolo idrografico ben gerarchizzato, da superfici sommitali sub-pianeggianti o debolmente acclivi, in genere poco estese, e da versanti a diversa pendenza, che raccordano le sommità dei rilievi con i locali fondovali; localmente si osservano morfologie calanchive, non molto estese (ved. Fig. 12).

Alcuni limitati settori del territorio comunale, caratterizzati da substrati prevalentemente argillosi (*Formazione delle Argille a "colombacci"*), mostrano un paesaggio con morfologia tipicamente **calanchiva** (Fig. 12), che tuttavia, allo stato attuale, non comporta rischi per la pubblica incolumità, interessando esclusivamente aree agricole non urbanizzate.

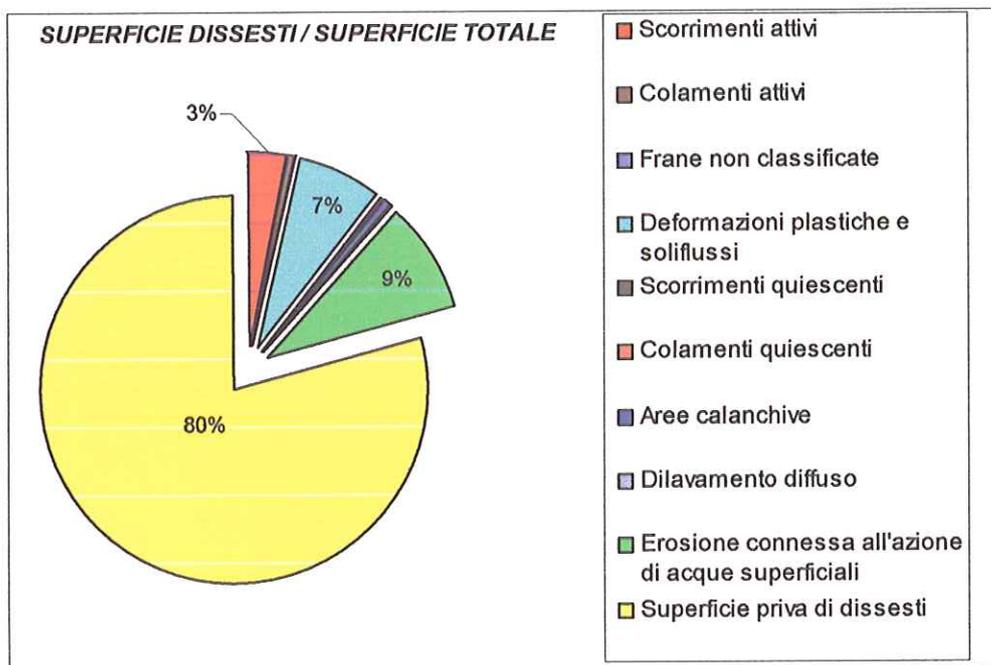
La Fig. 13 seguente mostra il grafico a torta delle percentuali relative ai dissesti analizzati, rispetto alla superficie totale del territorio comunale:

L'elaborazione mostra l'elevata incidenza delle tipologie di dissesto riconducibili principalmente a deformazioni plastiche/soliflussi e agli scorrimenti attivi (tra le forme gravitative) ed ai processi erosivi lineari (tra le forme dovute alle acque incanalate).

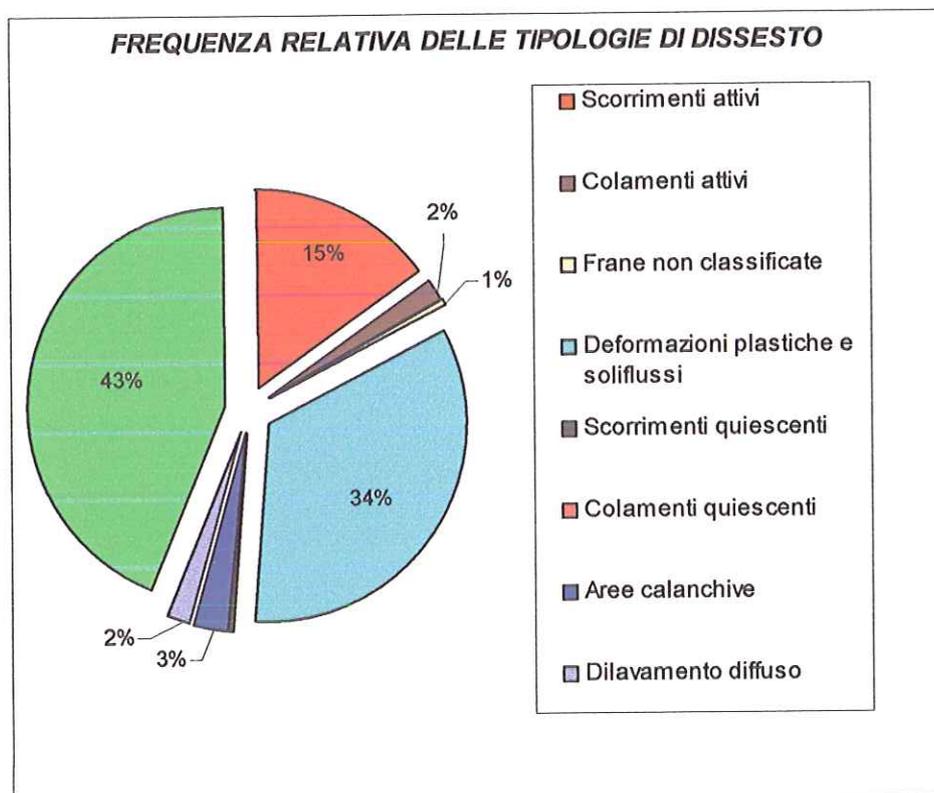
Infine, la Fig. 14 seguente, evidenzia ancor maggiormente la predominanza di alcune tipologie di dissesto rispetto ad altre, riportando anche le relative percentuali di frequenza:
